ENTITAT PÚBLICA EMPRESARIAL
AIGÜES I SANEJAMENT
DE SUECA

INFORME JUSTIFICATIU DE LA TALA D'ARBRES I PALMERES EFECTUADES A L'HIVERN DE 2012- 2013

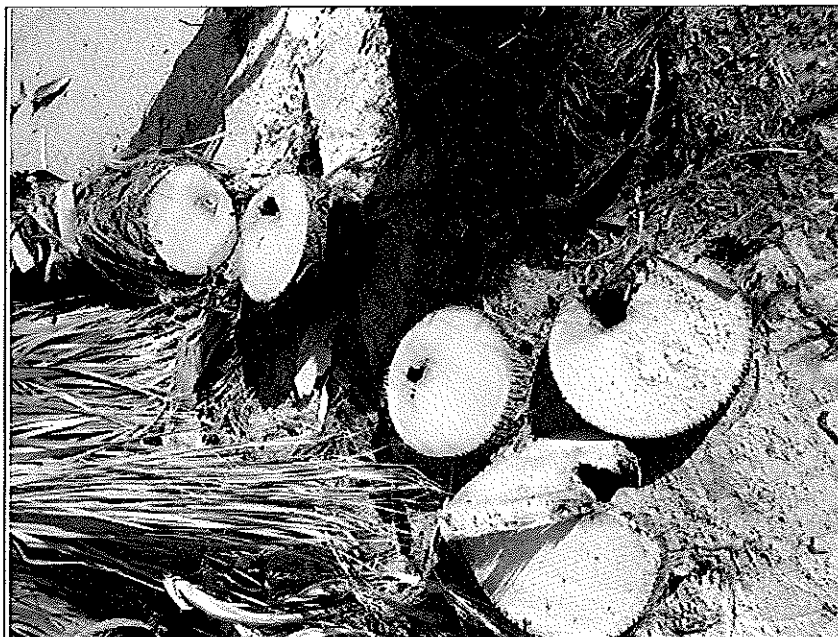
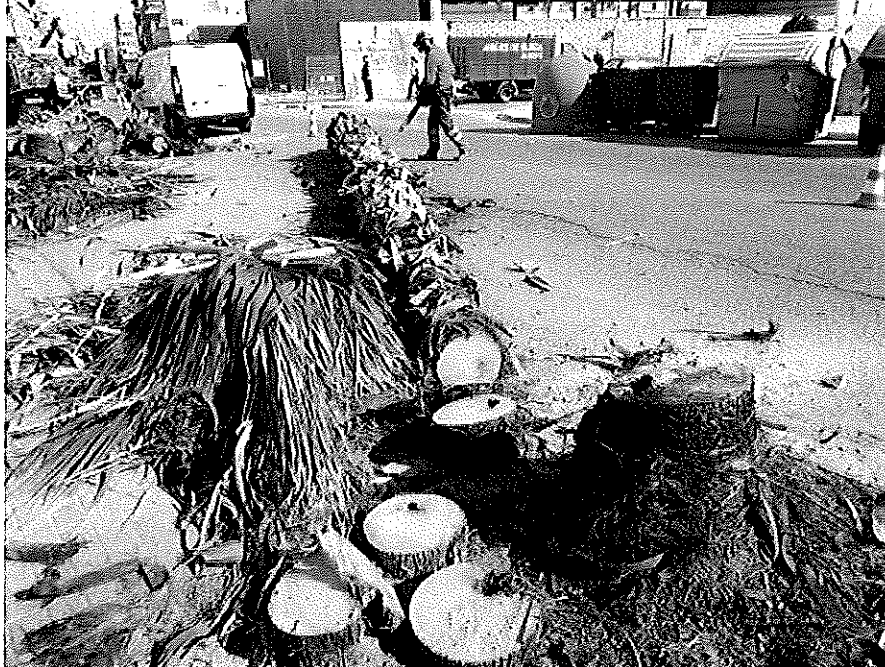
Palmera de l'espècie *Washingtonia robusta*, situada al final de la Ronda País Valencià, amb una cavitat d'uns 30 cm de longitud a la base de l'estípit o tronc on s'han trobat restes d'adults del "morrut roig".

Aquestes cavitats poden provocar la seua caiguda en dies de fort vent.

Per tant s'hauria de plantejar la tala controlada d'aquestes palmeres per a eliminar tots els mals potencials, d'alta probabilitat, que poden produir-se en un futur.

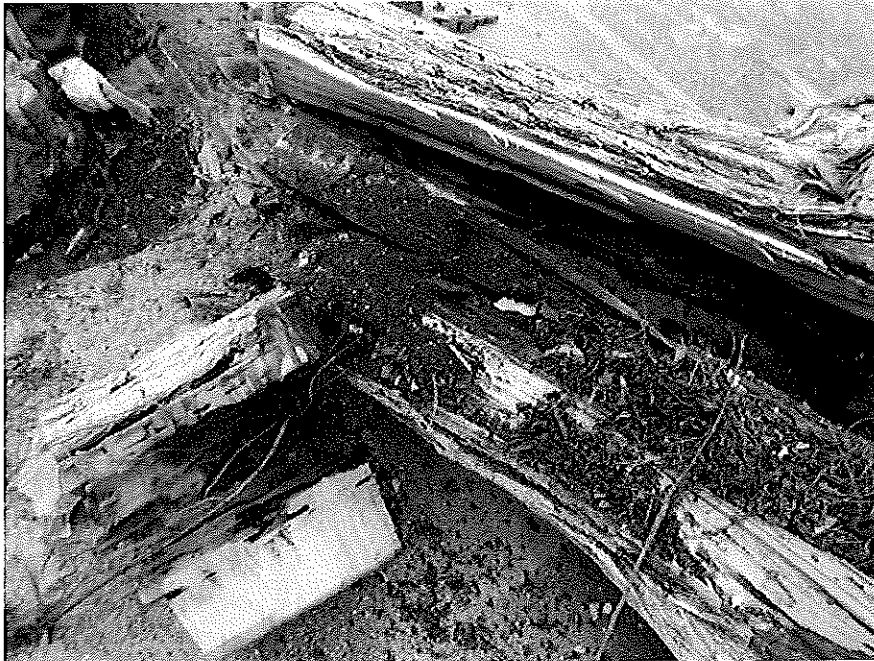
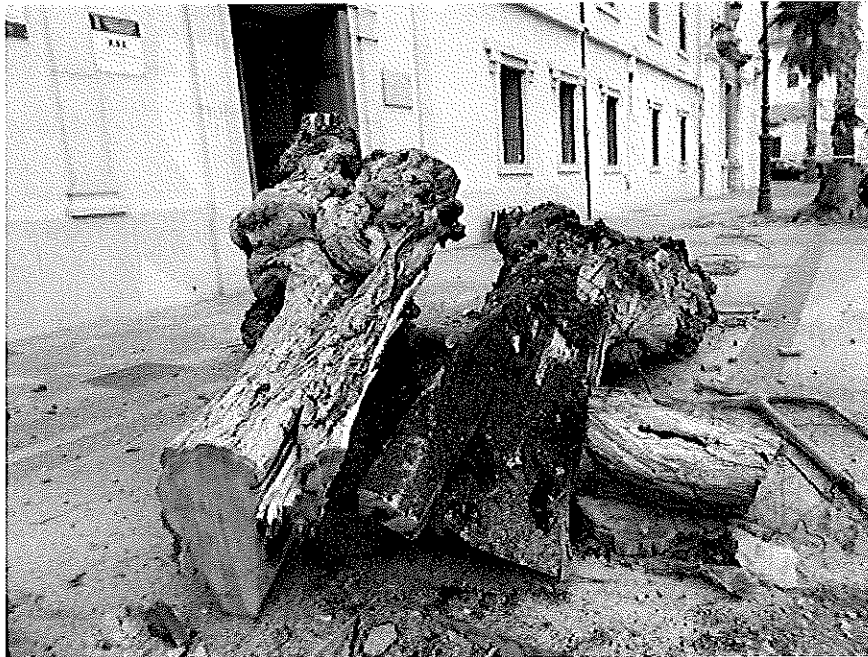
Presentaven unes cavitats tan grans, que recorrien el tronc des de dalt cap a baix, formant una única cambra de podrició longitudinal, que comunicaven amb orificis del peu del tronc. S'observaven exudacions de lixiviat originat per l'acumulació de matèria orgànica en descomposició, a causa de les podricions. També hi havia restes de formigó als escandells procedents de les últimes obres realitzades a la placeta, que per el pas del temps produeixen ferides i estrangulacions al coll del tronc.

La causa d'aquestes podricions, pensem que ve originada per les ja conegudes "podes mutilants" i desproporcionades, efectuades dècades bans i que no es sap, amb certesa, quina finalitat tenien.

Exemplar de *Robinia pseudoacacia* talat a la Placeta del Convent

Com que l'estructura dels dos arbres es veia greument afectada i hi havia una gran probabilitat de partir-se part del ramatge o, fins i tot, l'arbre sencer, es va procedir a eliminar-los per a evitar danys i accidents en un futur als vianants o a l'edifici històric que tenien al costat.

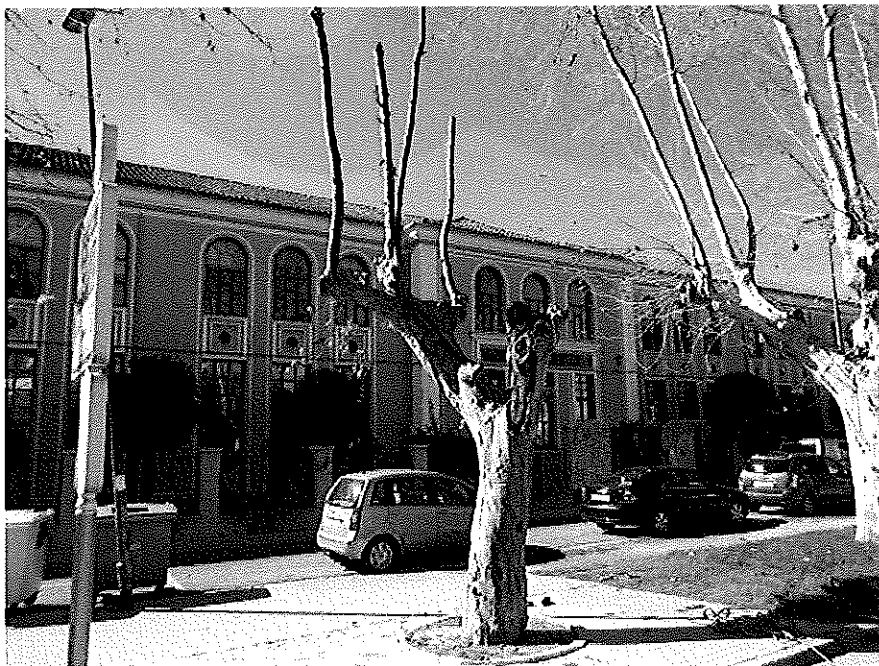
Les causes de la tala, han sigut originades per que l'arbre estava pràcticament mort, no tenia quasi circulació de saba per que l'escorça o càmbium estava molt afectat per l'atac d'un fong xilòfag derivat d'una altre atac de fong que esta defoliant aquest tipus d'arbre en aquesta zona. El fong està causat l'enfermetat coneguda com "oïdi" i està molt extensa en tota la zona. S'observaven cavitats molt grans que contenien exudacions de grans quantitats, a més de carpòfors de fongs xilòfags allotjats a l'escorça.

En aquest cas en concret, l'arbre estava molt afectat per podes abusives d'anys enrere i l'última terciada de ramatge efectuada l'hivern de 2010.

Com que l'arbre no tenia expectatives de sobreviure a les inclemències de l'estiu s'ha procedit a la seu tala controlada per a evitar que allotge a més fongs infecciosos que puguen contagiar als altres arbres que també comencen a vores afectats.

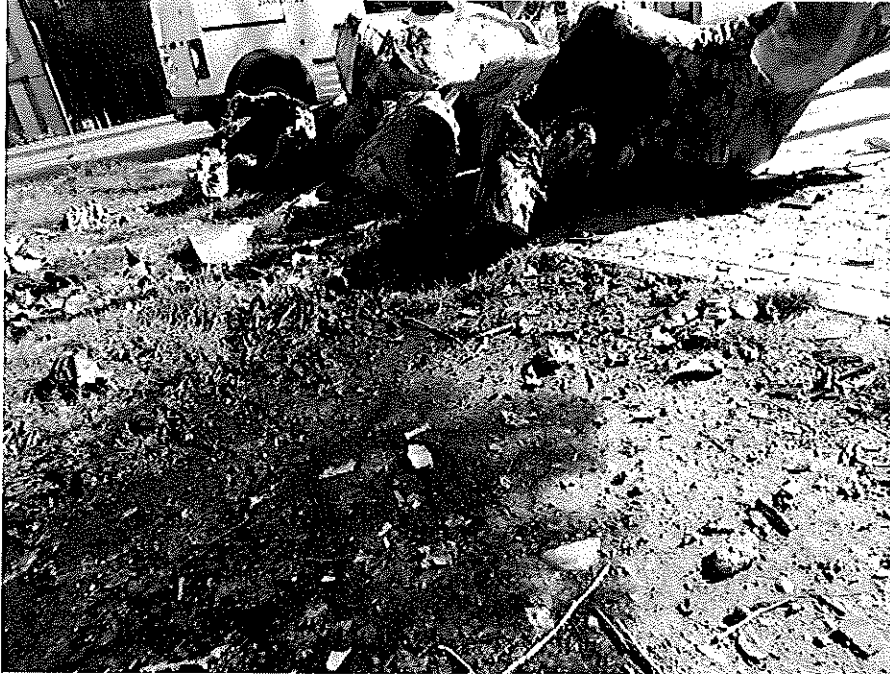
Exudacions de les cambres de podrició.

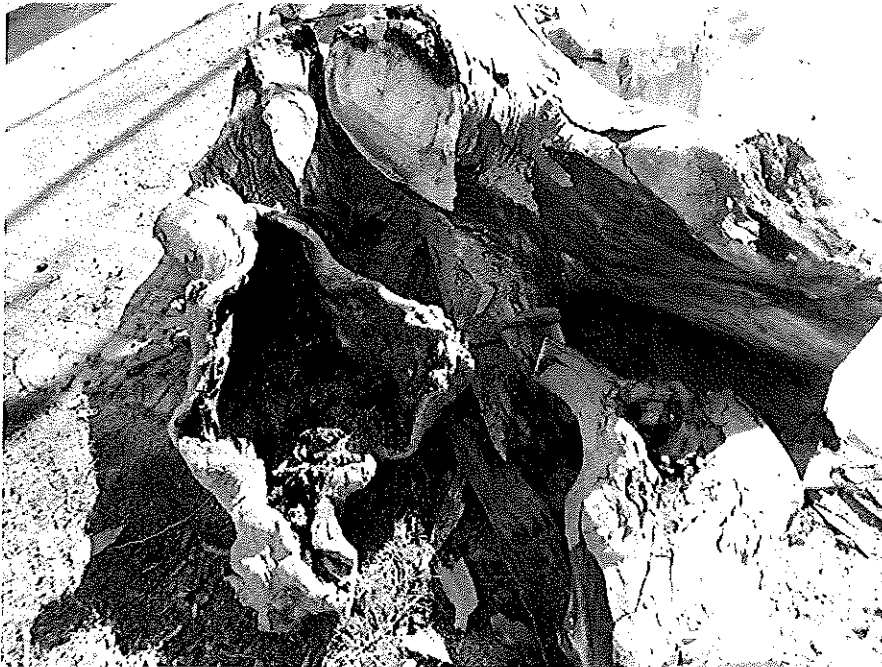
Cavitats

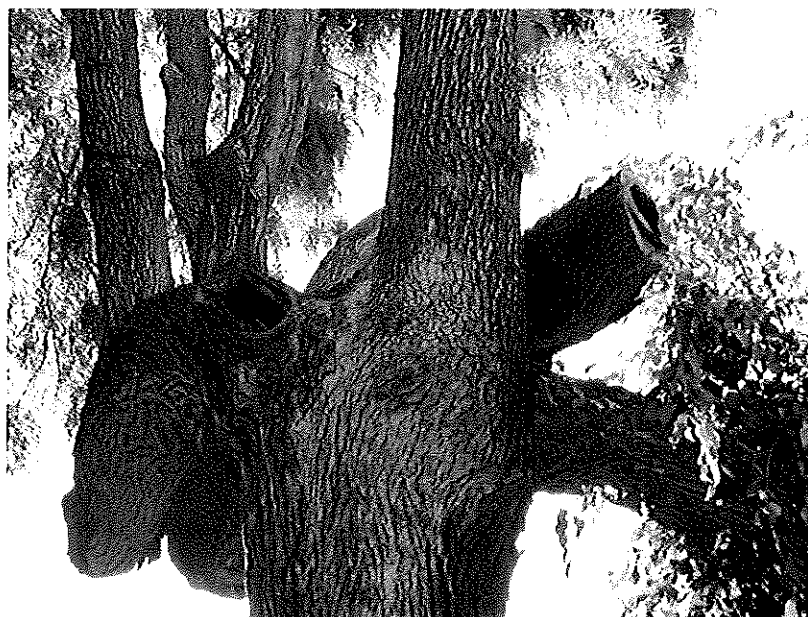
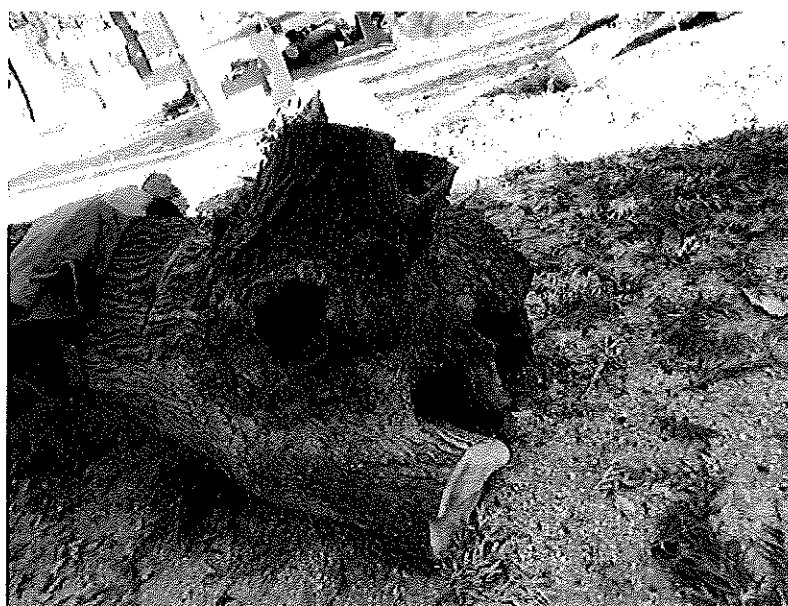
Exemplar 1

Cavitats de més de 2 metres, que s'havien convertit en niu de gat.

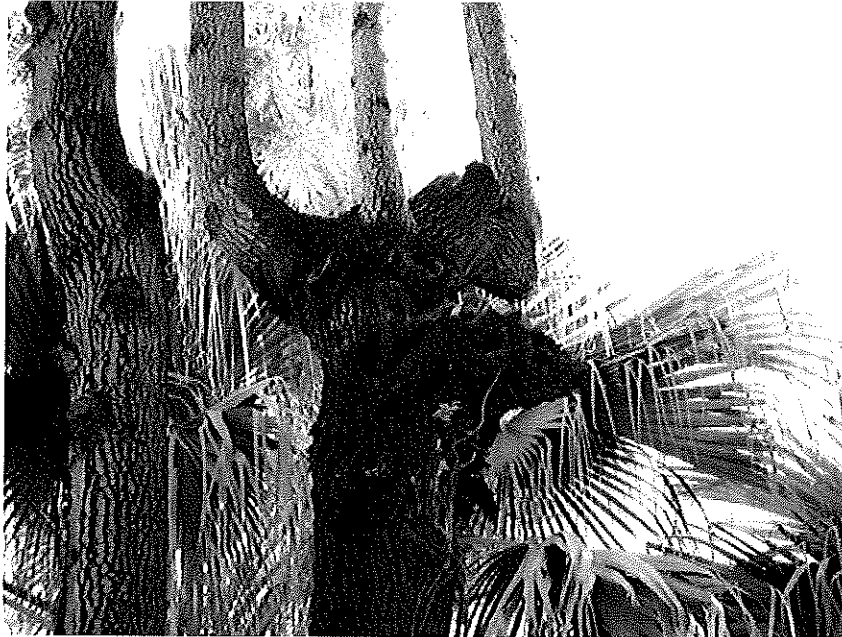
Exemplar 2

Malformacions

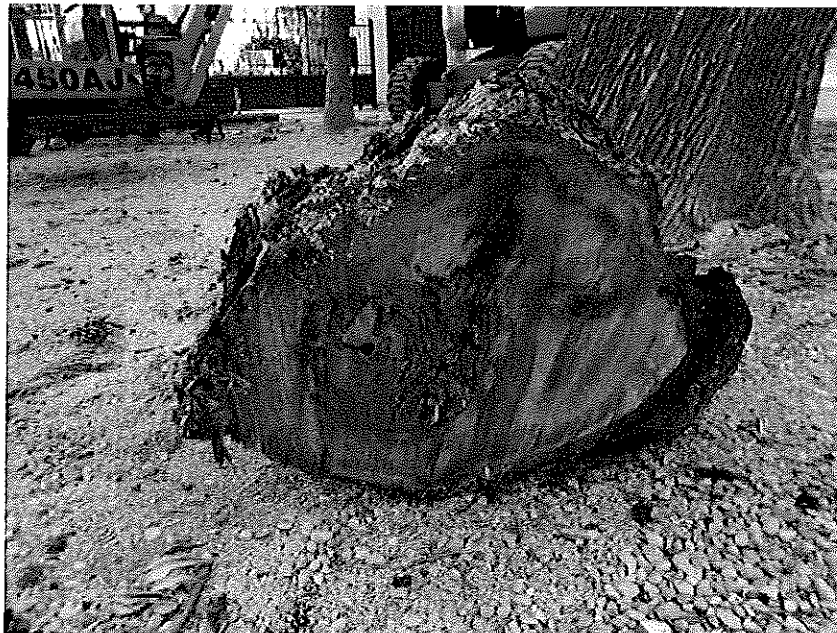
Fong xilòfags

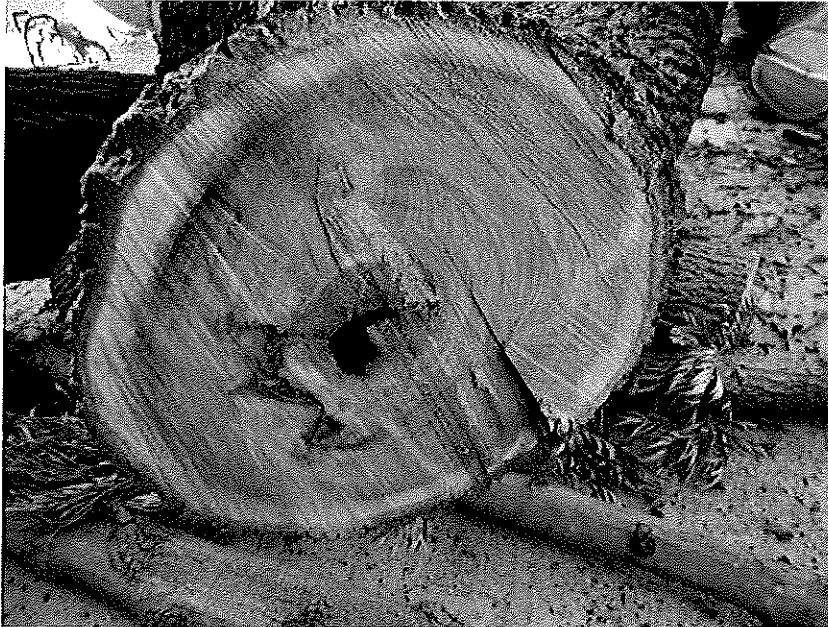
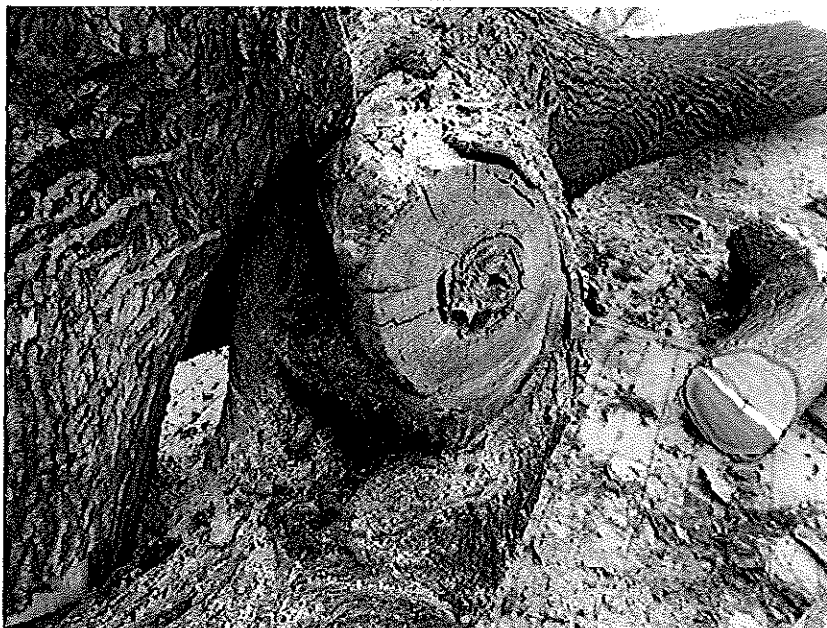
Exemplar 3

Cavitats

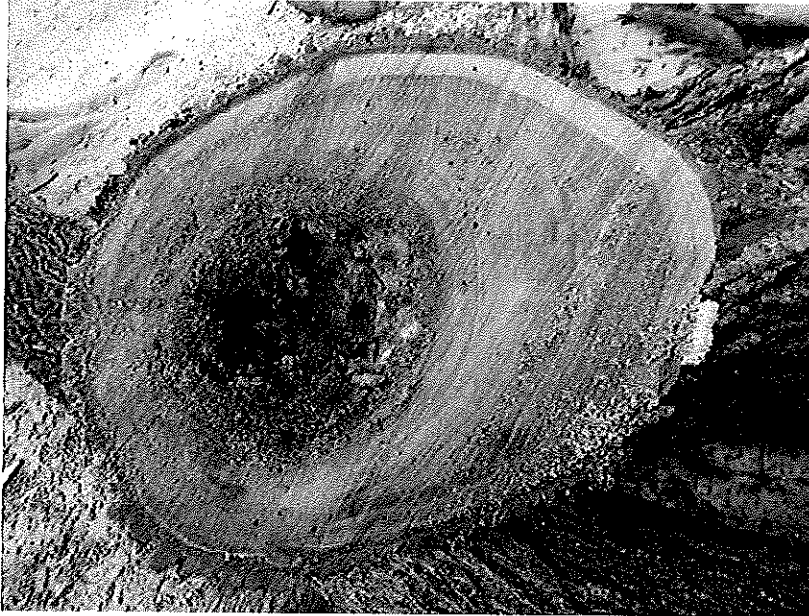
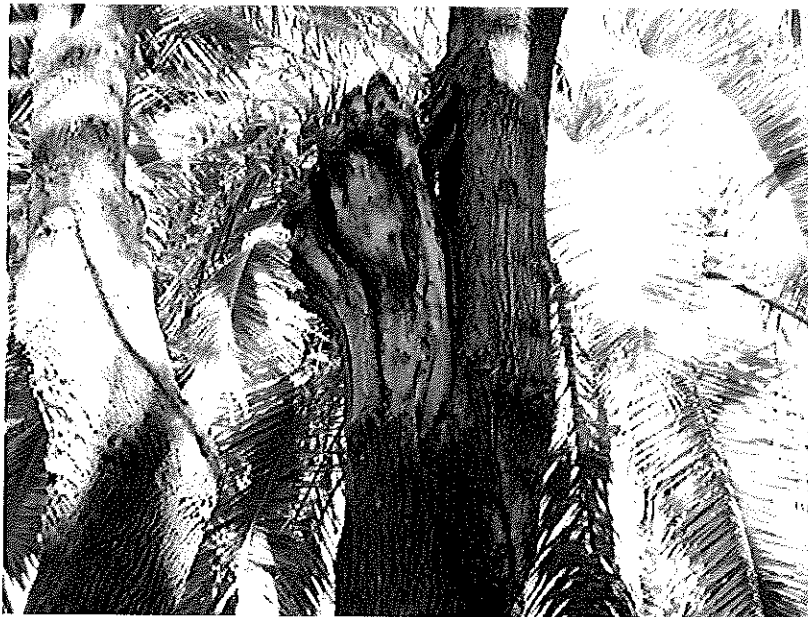
Exemplar 4

Podrició interna

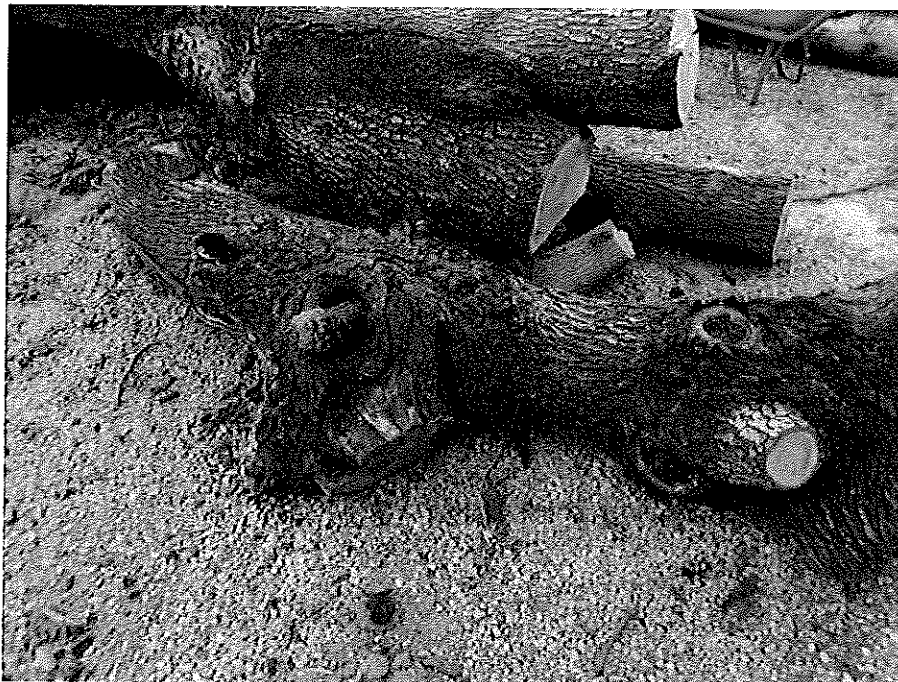
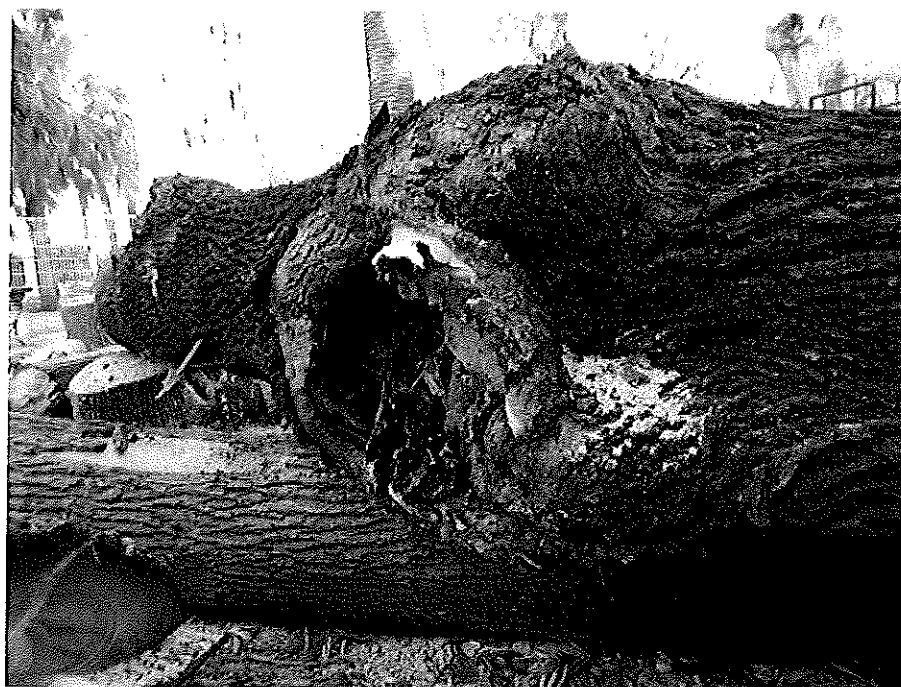
Exemplar 7

Podricions
